**Незавершенное строительство здания казармы для  
милиции по адресу: Архангельская область, г.  
Архангельск, Талажское шоссе, д.32.**

**ЗАКЛЮЧЕНИЕ**  
**по результатам комплексного обследования**  
**строительных конструкций здания**

**Шифр 253-К-ВО**

**Заказчик: ООО «Кронекс Девелопмент»**

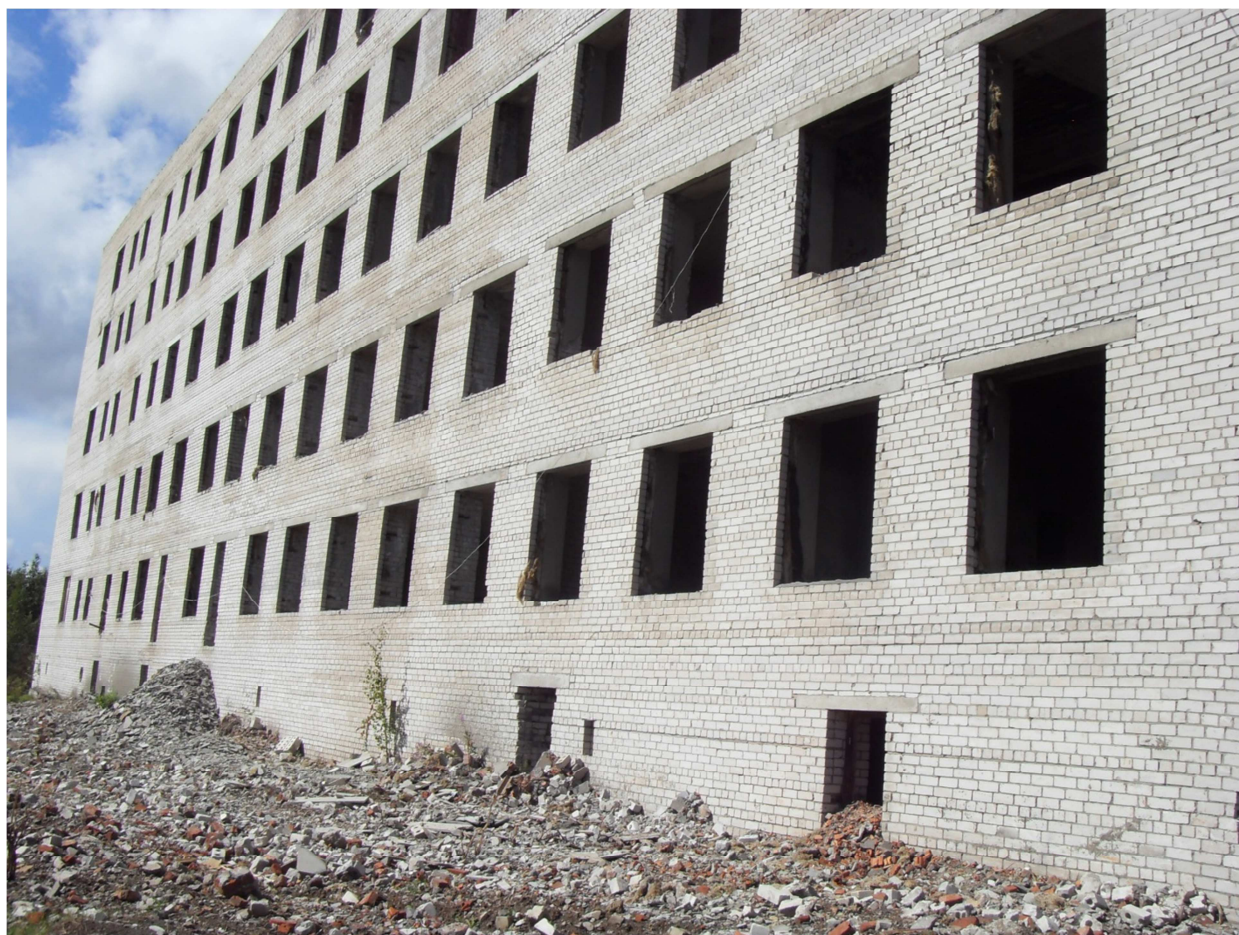
**Рис.2.** Общий вид фасада по оси «Д».

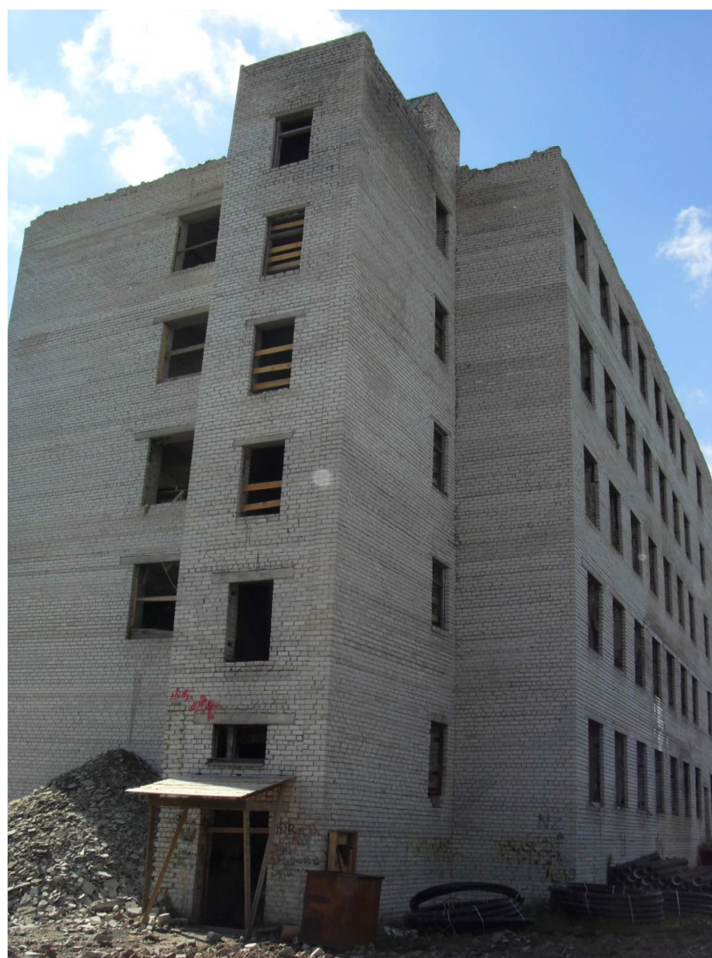
**Рис.3.** Общий вид фасада на пересечении осей «1-А».
